四川绵竹川润化工有限公司高尊寺厂区

土壤污染状况初步调查报告

承担单位：四川省工业环境监测研究院

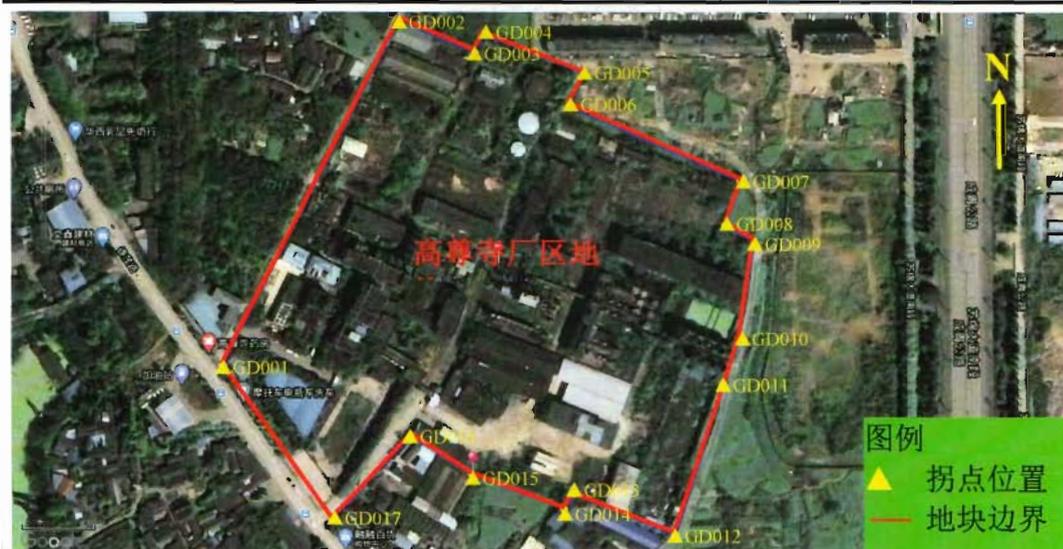
图 2-1 调查地块边界图

GD013	104°13'10.26"	31°18'48.31"
GD014	104°13'9.99"	31°18'47.90"
GD015	104°13'7.59"	31°18'48.68"
GD016	104°13'5.93"	31°18'49.55"
GD017	104°13'3.89"	31°18'47.69"
